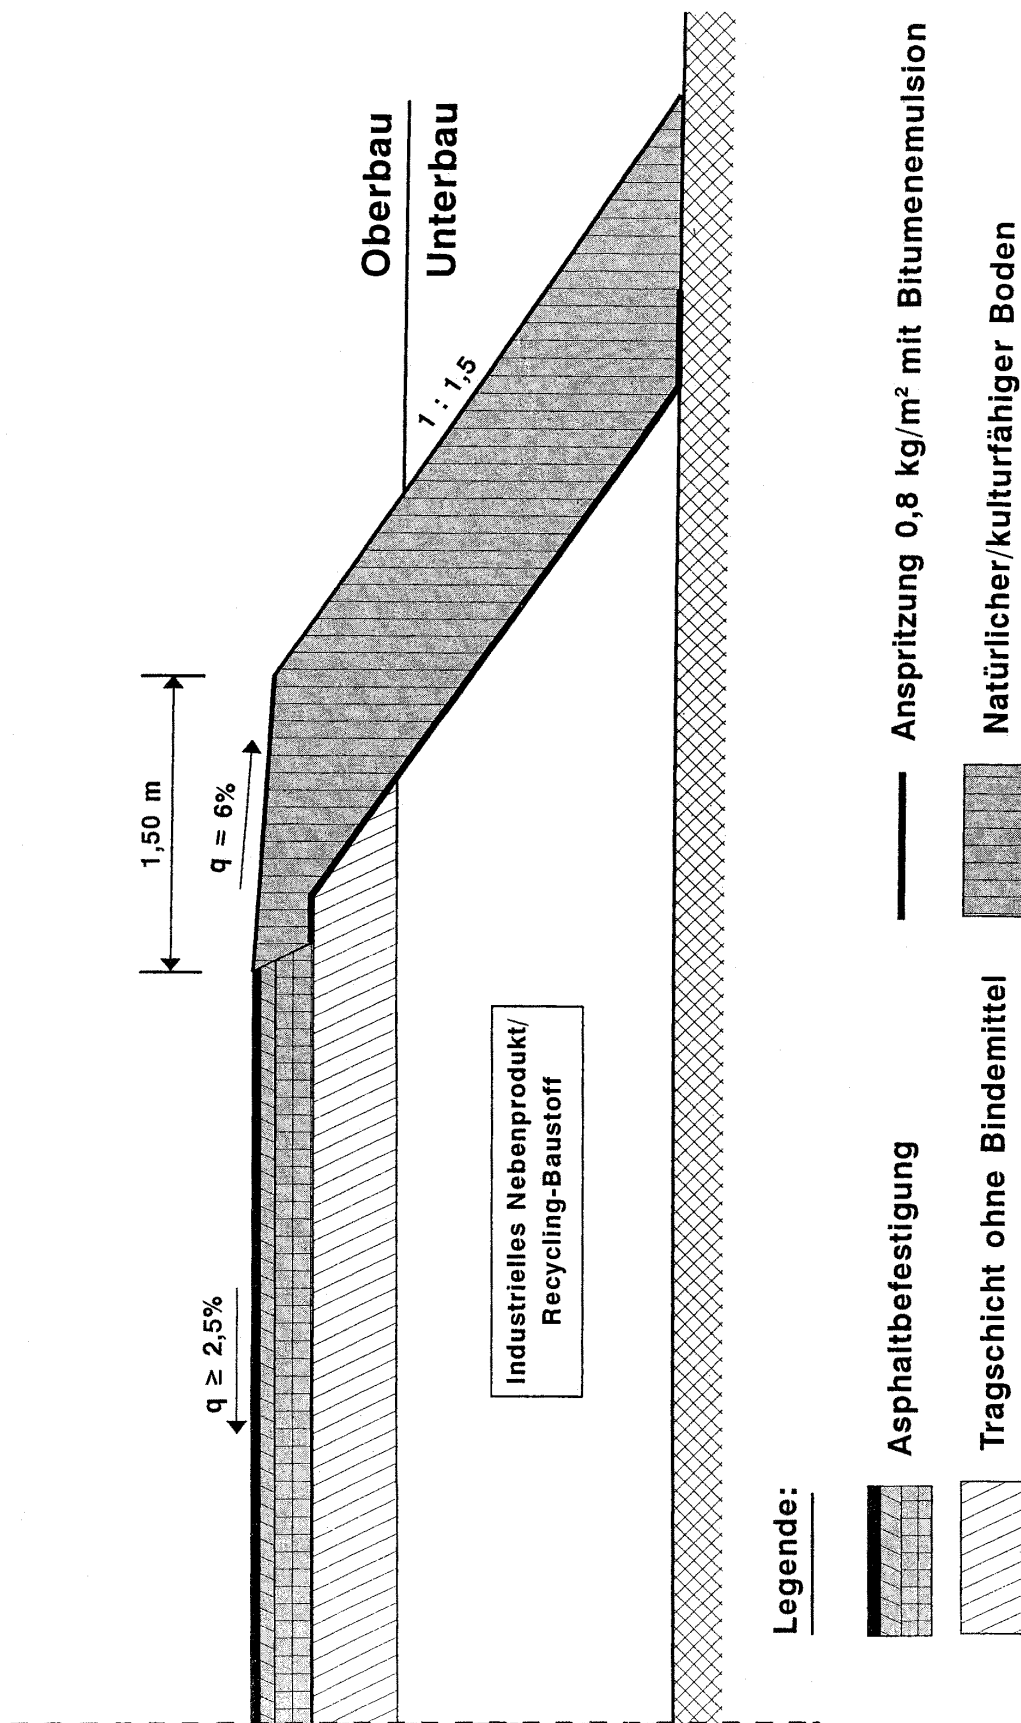
**Bild 3:** Damm, Anspritzung mit Bitumenemulsion und Abdeckung mit natürlichem/kulturfähigem Boden
